**RAPORT VLERËSIMI I DORËSHKRIMIT TË PUNIMIT TË DIPLOMËS
MASTER**

UNIVERSITETI I PRISHTINËS
FAKULTETI I INXHINIERËS SË NDËRTIMIT
PROGRAMI STUDIMOR: HIDROTEKNIKË
NIVELI I STUDIMEVE: MASTER

PUNIM DIPLOME MASTER

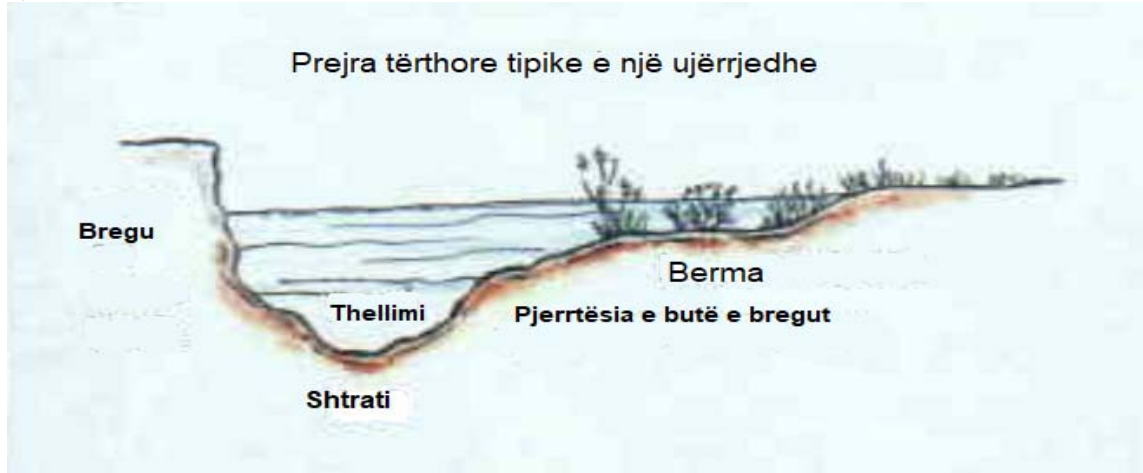
Figura 1 Prejra tërthore e një ujërrjedhe

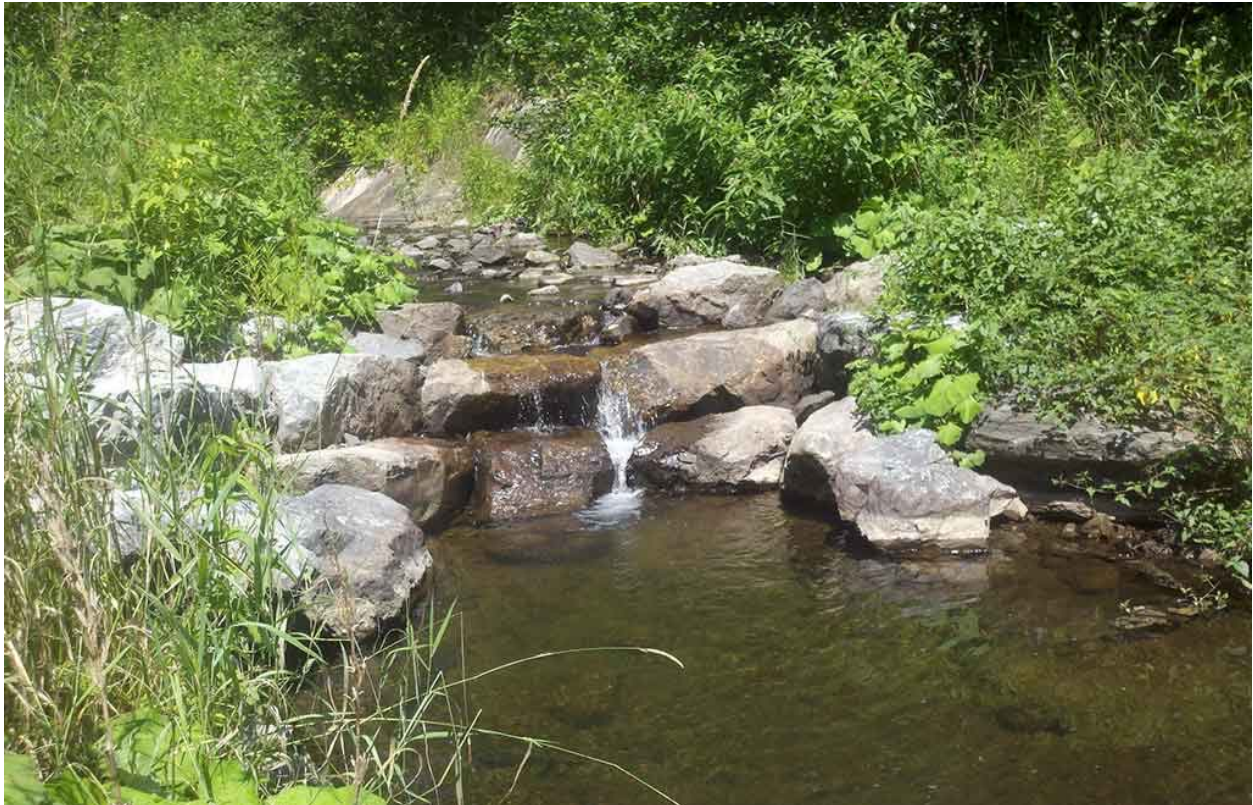
Figura 3 Restaurimi i një ujërrjedhe rurale. <https://www.dubois-king.com/sucker-brook-channel-stabilization-and-natural-channel-design-4/>

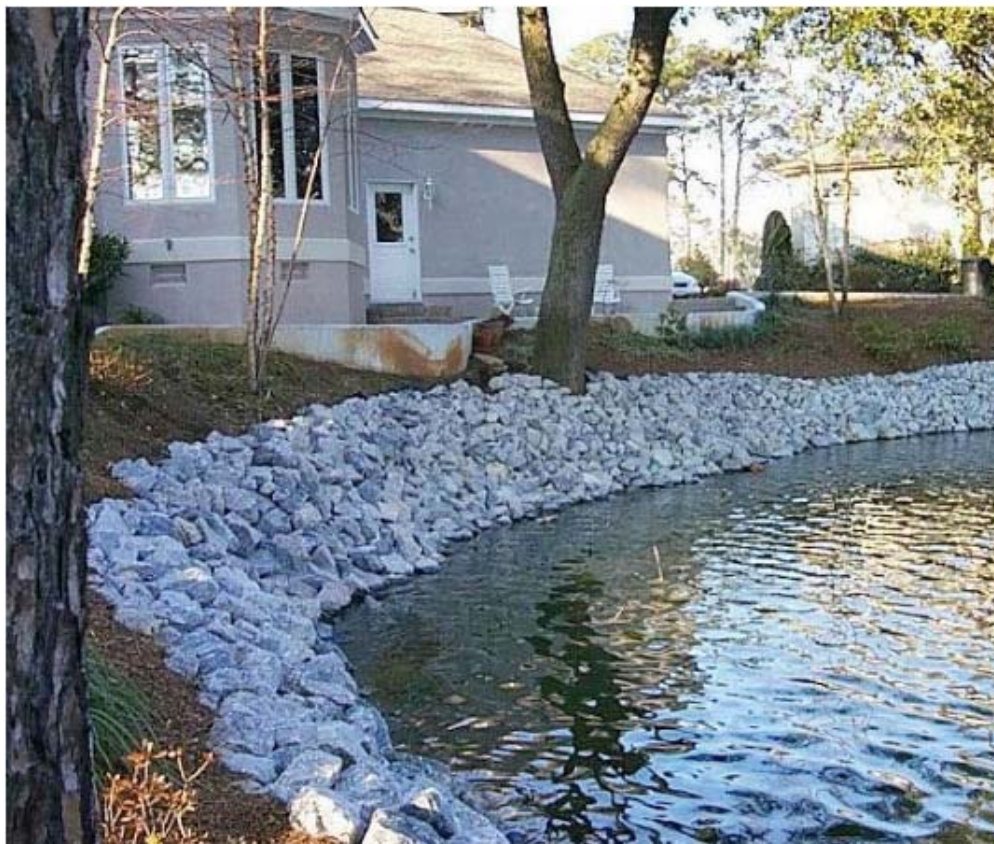
Gurët e hedhur në brigje kanë tendencë të rritjes së shpejtësisë së rrjedhjes së ujitë përgjatë pjesës së mbrojtur, pasi që uji nuk ka pengesa për të ngadalësuar atë. Kjo shpejtësi shtesë e rrjedhjes paraqet probleme në pjesën e poshtme në drejtim të rrjedhjes.

Figura 4 Gurët e hedhur (Engineering with nature)

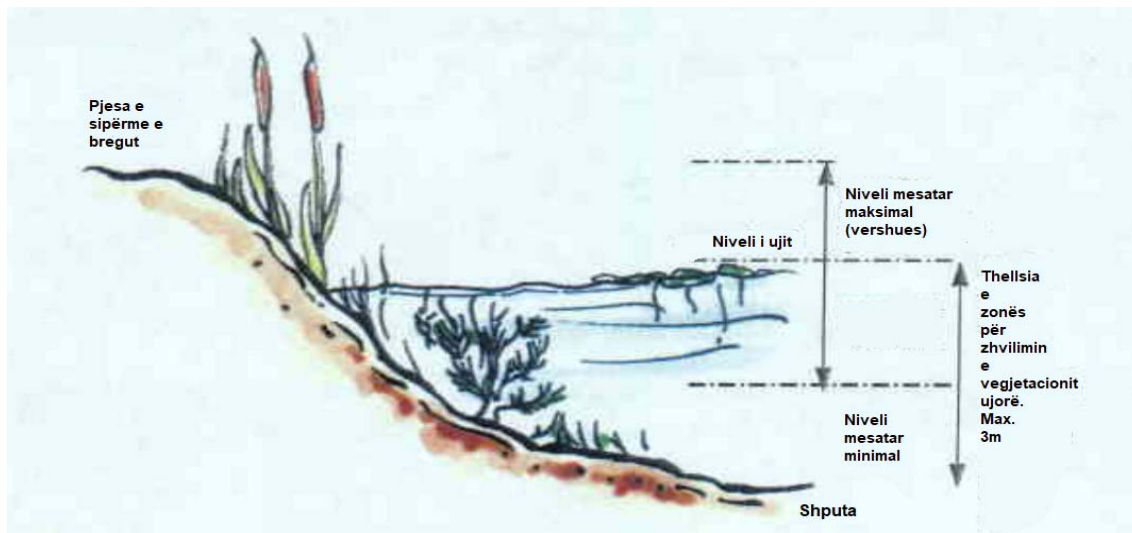
Bimët vendore të përshtatura mirë për të jetuar në lumë (d.m.th në pjesë të kanalit ku gjatë gjithë kohës janë nën ujë) mund të përdoren për të mbrojtur shputën e brigjeve e lumenjve, duke ngadalësuar shpejtësinë e rrjedhjes në afërsi dhe duke siguruar përforcim e fundit të shtratit dhe pjesës së poshtme të brigjeve përmes rrënjëve.

Figura 10. Vegjetacioni ujor

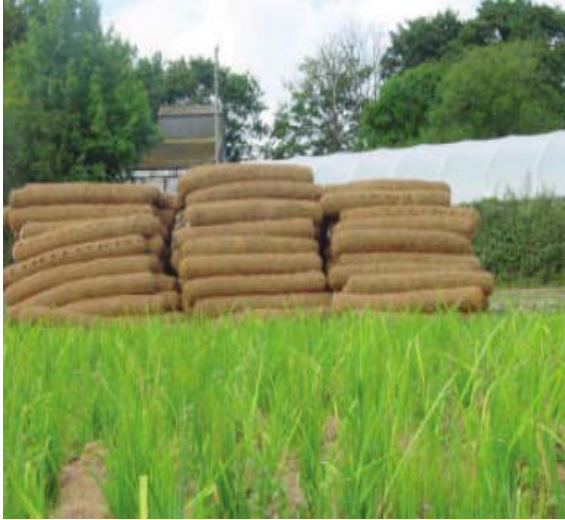
Fashinat e lehta janë elementë në formë cilindri të bëra nga fibrat (e kokosit) e ngjeshura në një rrotull dhe të mbështjella nga një rrjet e jashtme.

Figura 12 Dry-and-preestablished-coir-rolls

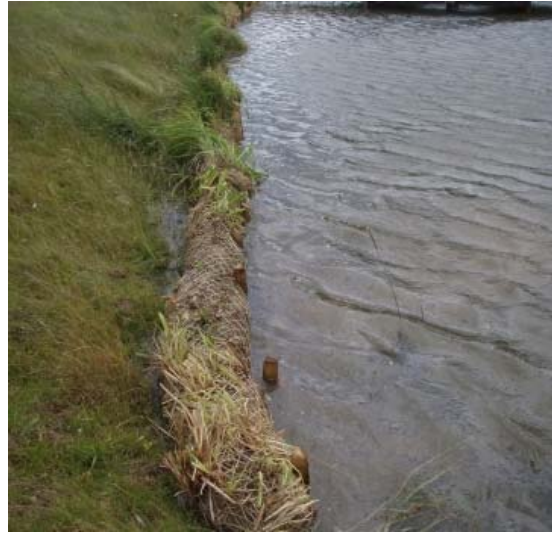
Figura 13 <http://ëëë.ëater-land.uk.com/coir-pallets>

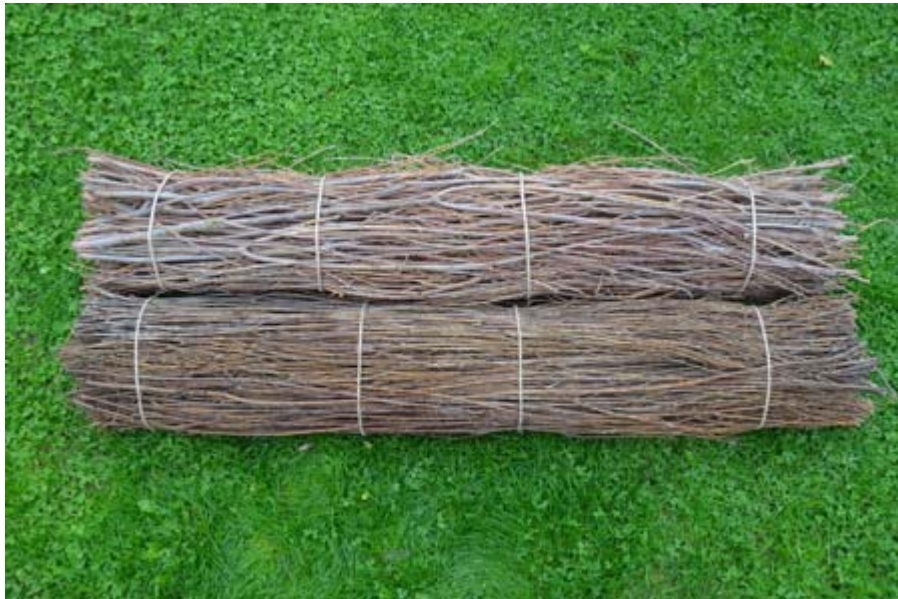
Fashinat e rënda janë një grumbull degësh të pa trajtuara, të lidhura mes veti me fibra biodegraduese dhe përdoren për të stabilizuar brigjet dhe shputën e lumit. Degët mund të jenë të gjalla dhe kanë mundësi të lëshojnë rrënjë ose jo të gjalla, shpesh janë thupra lajthie ose gështenje.

Tufat zakonisht vendosen në llogore të cekëta të brigjeve të lumit, paralel me drejtimin e rrjedhjes. Fashinat e rënda zvogëlojnë shpejtësinë në afërsi të brigjeve dhe kapin aluvionet dhe materiet organike në ujërrjedhë.

Figura 16 Fashinat e rënda <http://www.groundroll.co.uk/faggots-and-fascines.htm>

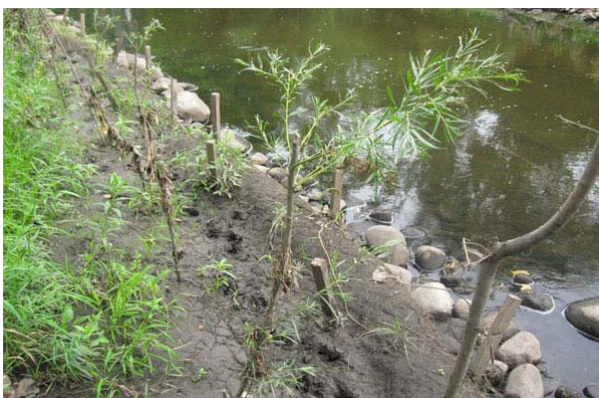
Lëshimi i rrënjëve dhe zhvillimi i kunjave të gjallë krijon përforcim të brigjeve dhe zvogëlimin e erozionit.

Figura 18 Mbrojtja e brigjeve me drunjë të gjallë <http://www.goldenvalleymn.gov/stormwater/stream-bank-stabilization.php>

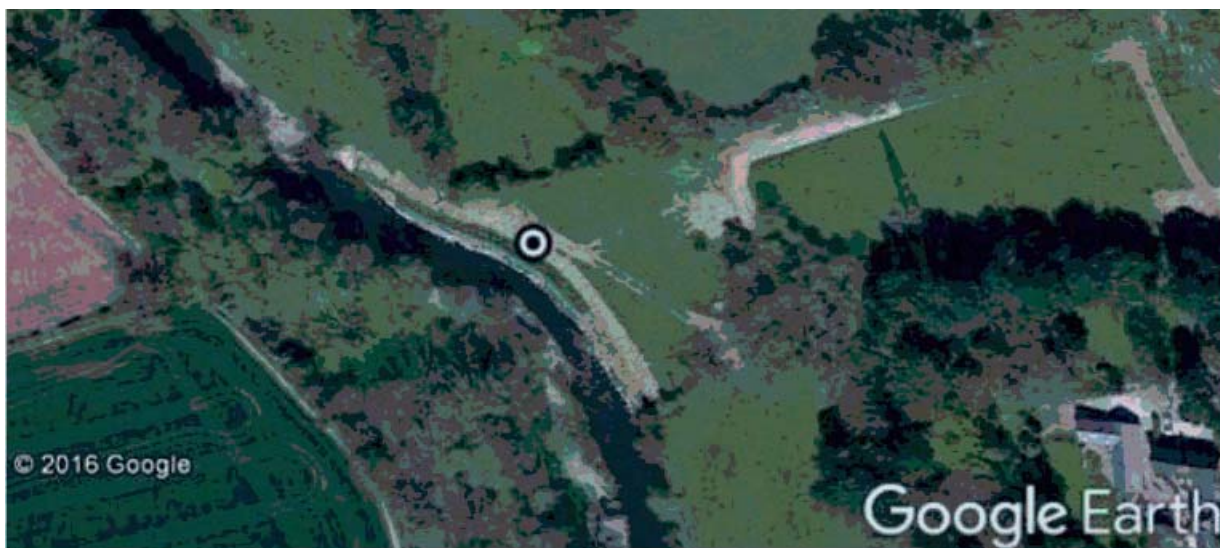
Figura 19 Pamja nga lart e terrenit (Green approaches in river engineering)

Skema po funksionon mirë, bregu është i mbrojtur dhe i mbuluar mirë dhe nuk ka erozion të mëtejshëm. Falë një dizajni të mirë për prurje të lartë, skema përballoj përmytjen më të madhe të regjistruar në rajon me vetëm dëme të vogla në tranzicion. Rrotullat e gurëve të klasifikuar mirë kanë inkurajuar rritjen e vegetacionit dhe dëmtimi i mundshëm i kafshëve dhe njerëzve është parandaluar me një gardh të ri.

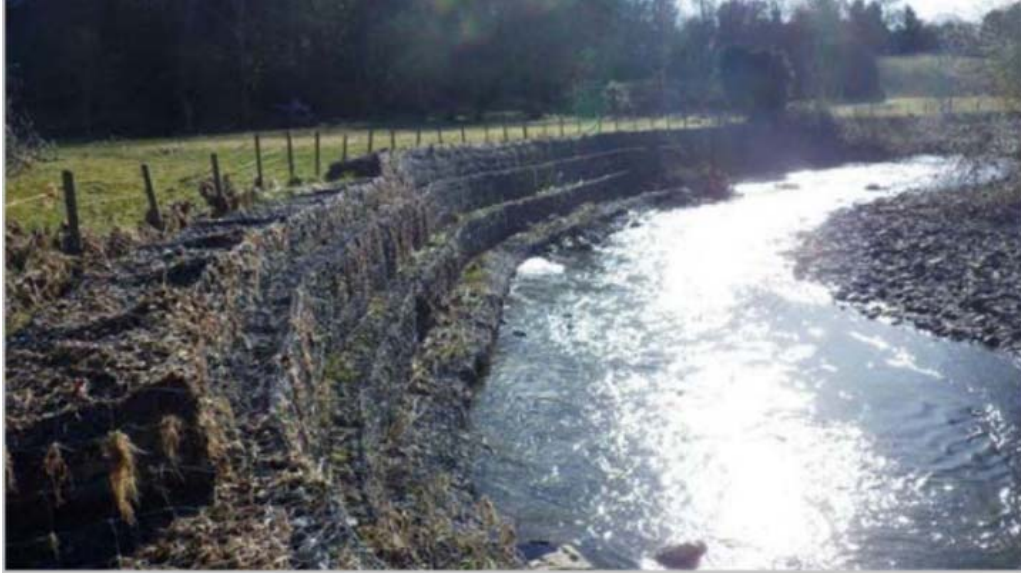
Mendohet se, për shkak të dizajnit të dobët, filloi të shkaktonte probleme erozioni në rrjedhën e poshtme. Përpara shputës së gabion u gjetën vrime gërryese deri në 2.5 m të thella.

Figura 20 Dështimi i mbrojtjes së bregut me gabion

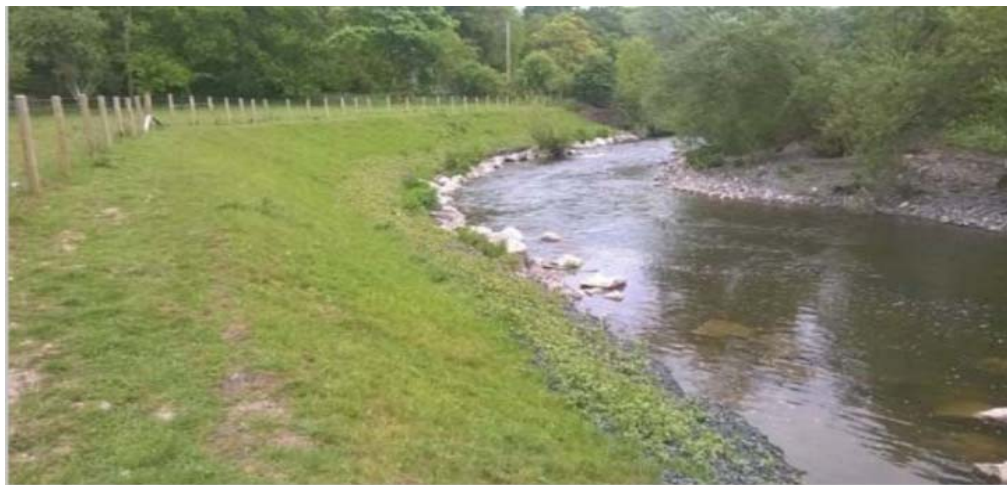
Faktori kryesor për zgjedhjen e masës GI ishte aftësia për të përballuar prurjet e larta. Puna përfshinte rigradimin e brigjeve në një kënd afërsisht 30 gradë për një gjatësi afërsisht 100 m. Bregu është i mbrojtur me shtresë të përforcuar dheu dhe thasë me gurë dhe gurë në shputë. Edhe pse bregu është rreth 4 m i lartë, vështirë se ka ndonjë humbje toke për shkak të riprofilimit në krahasim me gabionet e grumbulluar. Rrethimi i vjetër përgjatë bregut u zëvendësua për të vazhduar parandalimin e bagëtisë të shkojnë në breg të ujit.

Figura 21 Breg të rigraduar me dyshekë të përforcuar me dheun dhe me gurë në shputën e bregut.

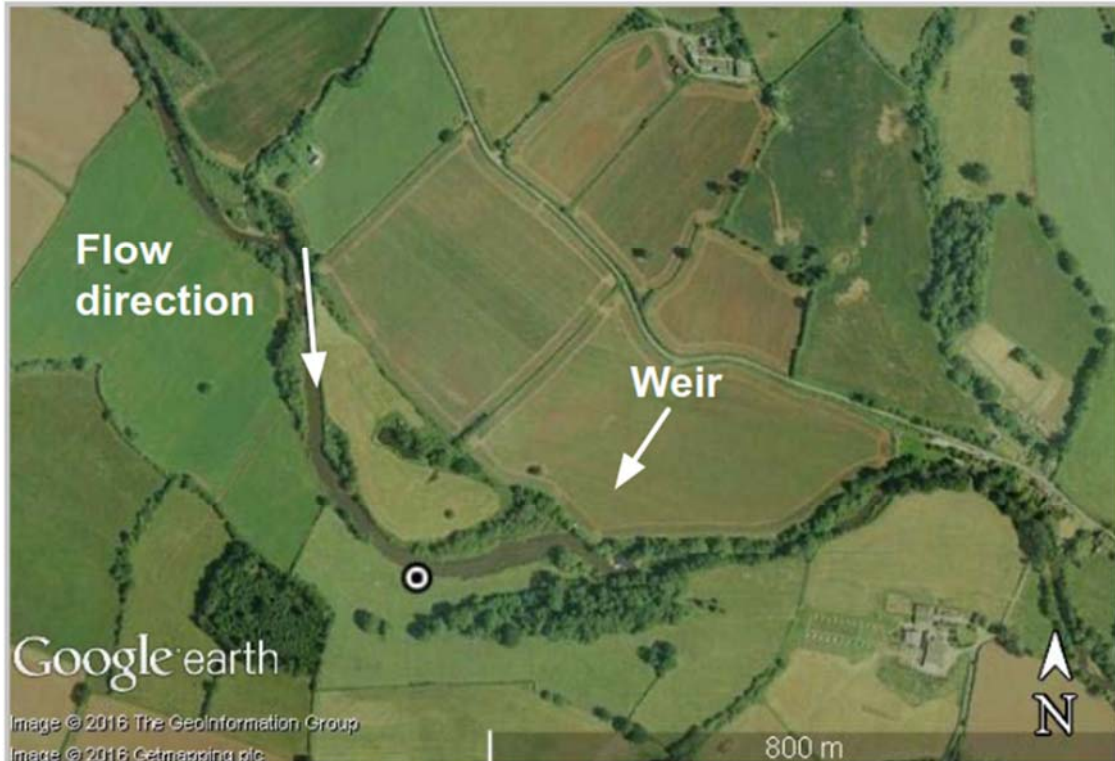
Lumi Monnow është një lumë meandruar me një ujëmbledhës që mbulon një sipërfaqe prej 354 km deri në brigjet e mbrojtura. Pjerrësia në seksionin e restauruar është përafërsisht 0.0017 (1:588), me një shkarkim të plotë prej 108 m²/s. Lumi Monnow sipas Kornizës së Direktivës së Ujit ka një status të përgjithshëm "i mirë". Në të dyja anët e skemës ka tokë bujqësore.

Figura 22 Pamja nga lart e pellgut të Lumi Monnow (Green approaches in river engineering)

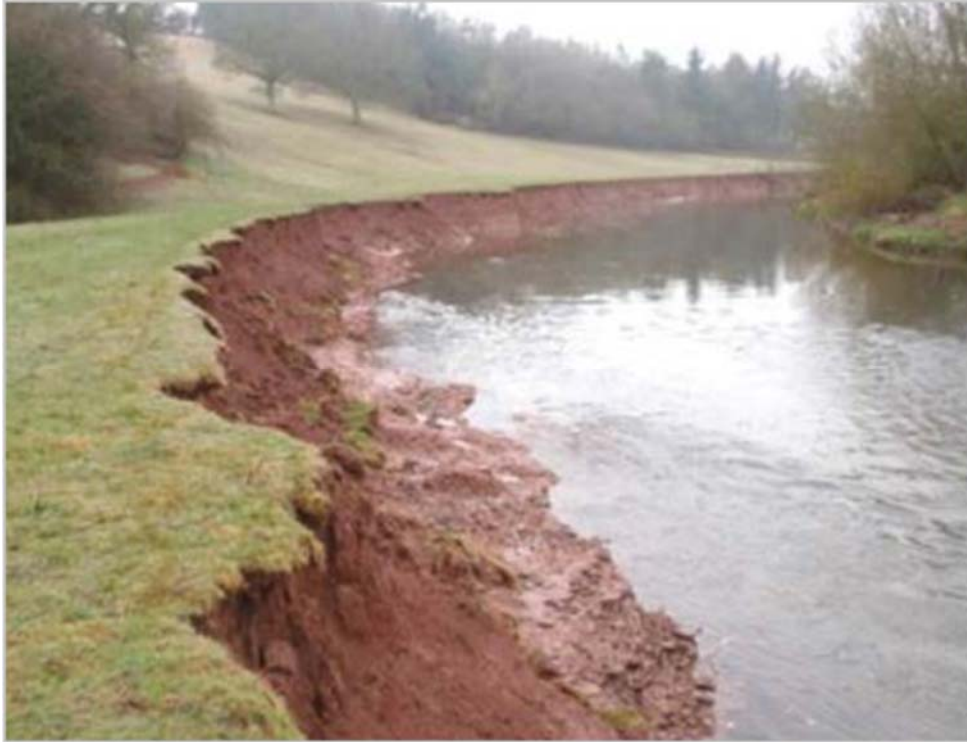
Pas heqjes së një pende si pjesë e një skeme të restaurimit të lumit për të përmirësuar peshkimin, erozioni kishte ndodhur përgjatë 250 m të një bregu të jashtëm në rrjedhën e sipërme. Natural Resources Wales, i cili ka vite përvojë pune me një kompani të specializuar bioinxhinierike, vendosi të largohej nga inxhinieria e fort dhe të përdorte një mbrojtje të gjelbër për bregun e gërryer.

Figura 23 Erozioni i bregut pas largimit të argjinaturave. Burimi: Natural Resources Wales

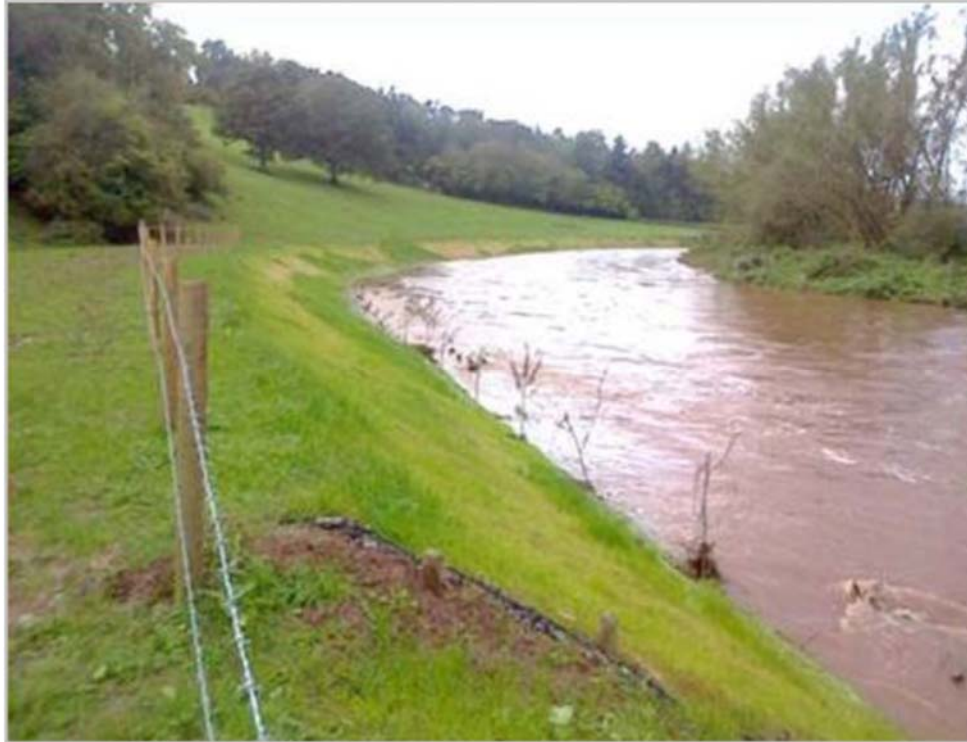
Për ta mbajtur në vend shtresën e fashinave në majë të mbrojtës u vendos materiali i tepërt mbushës, duke mbjellë gjithashtu trupa shelg përgjatë kësaj zone për të ndihmuar rigjenerimin. Thasët me gurë u vendosën në shputë e bregut për të zvogëluar erozionin dhe u siguruan më tej duke vendosur në një seri shtyllash druri 750 mm të gjata. Degët e shelgut të prerë u ngjiten përgjatë bregut duke i lidhur midis shtyllave me qëllim që të kapnin dhe rrisin sedimentin në pjesën e shputës.

Figura 24 Pamja finale e mbrojtjes. Natural Resources Wales.

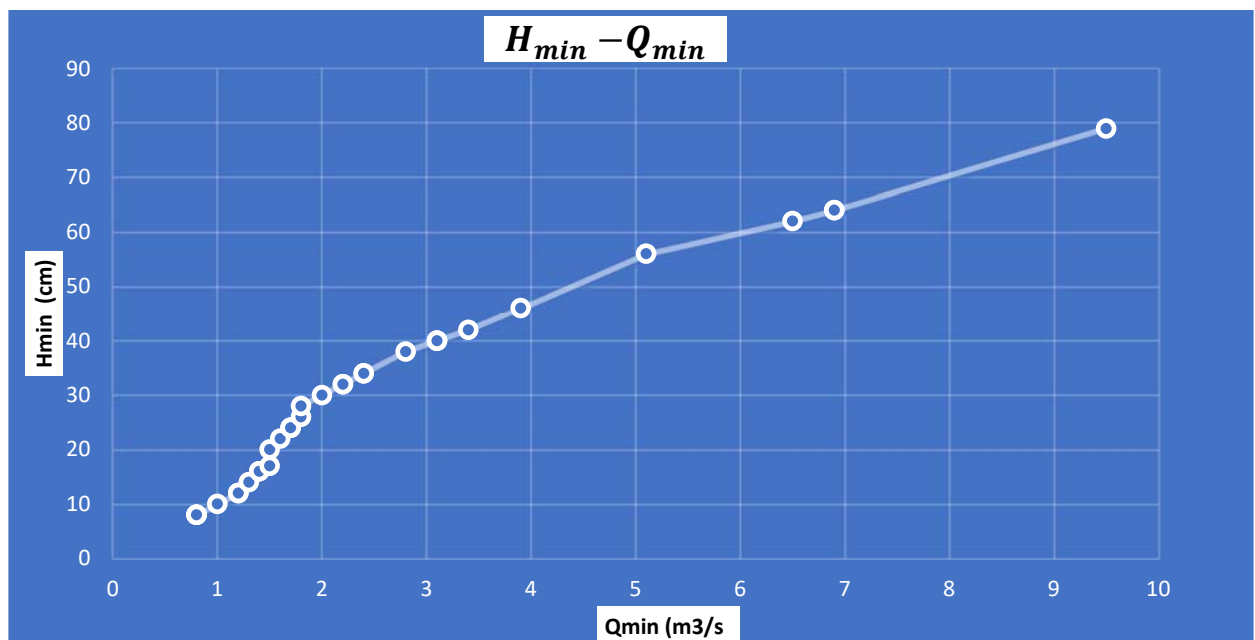
Figura 31 Lakorja e raportit të thellësi minimale dhe prurjeve minimale

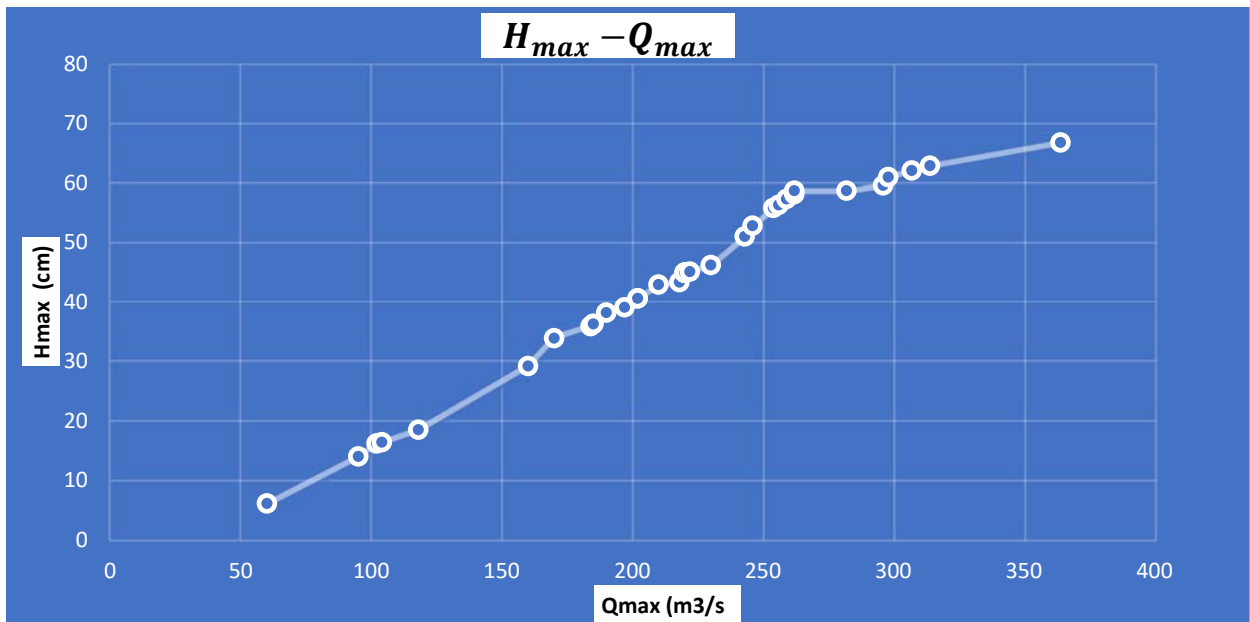
Figura 34 Raporti thellësi dhe prurje maksimale

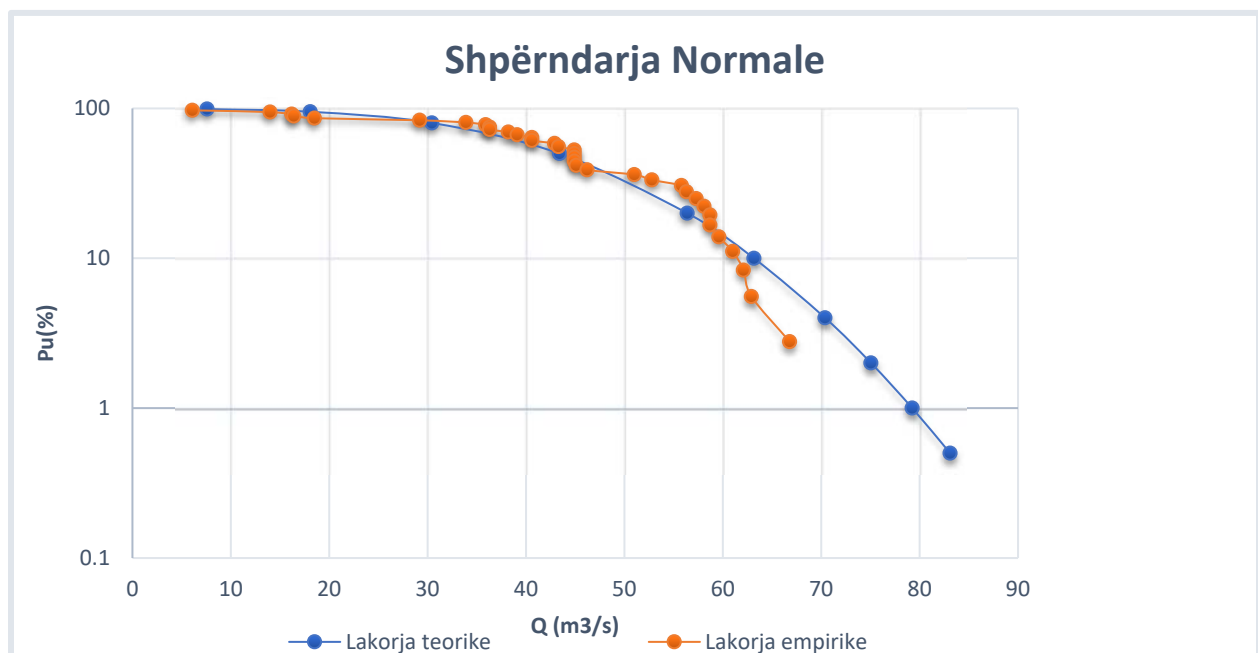
Figura 37 Lakoret sipas shpërndarjes normale

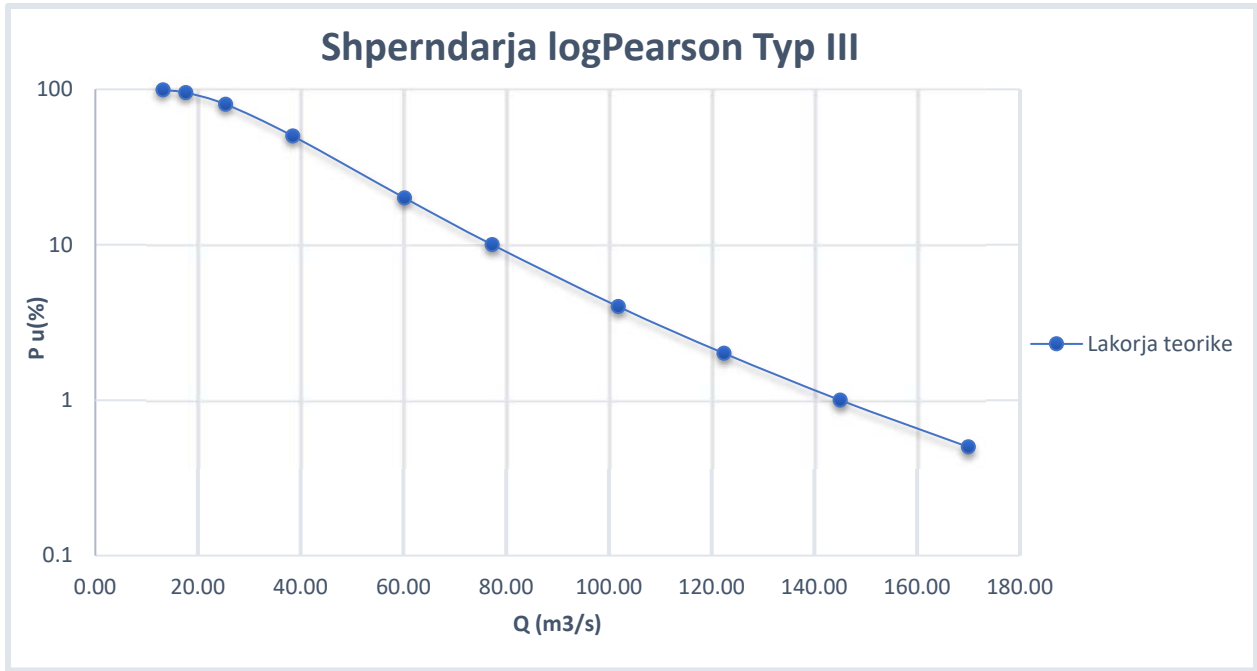
Figura 38 Shpërndarja logaritmike Pearson Typ III

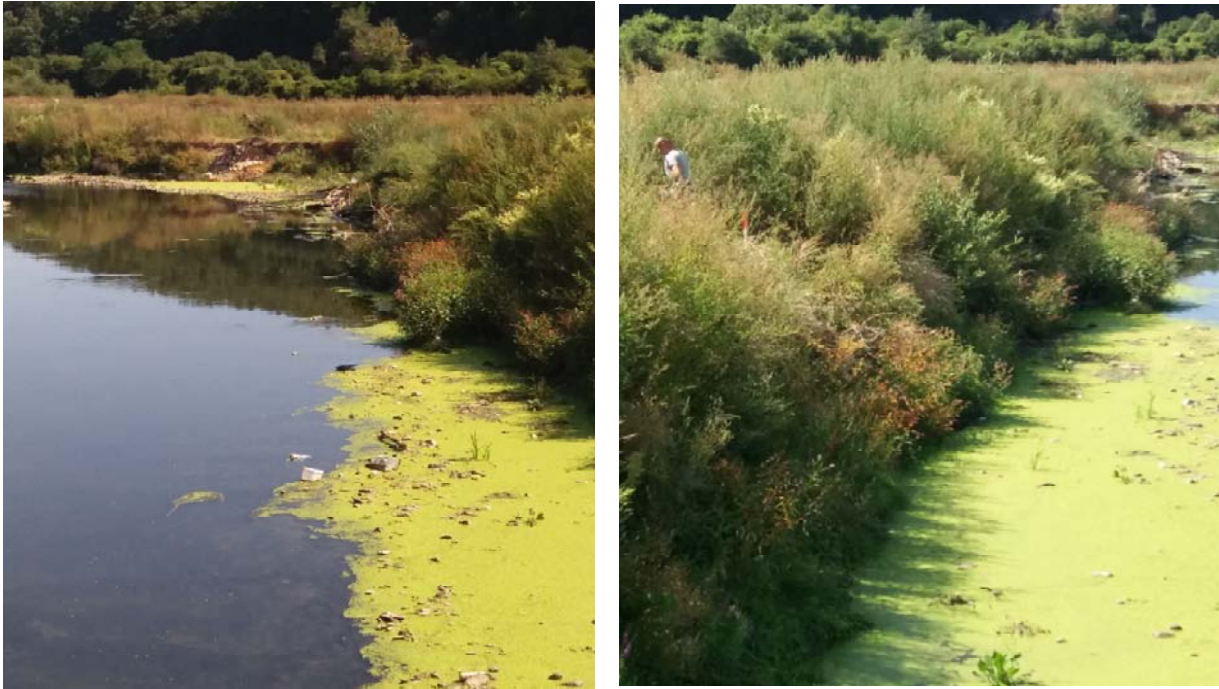
Figura 40 Pamjet nga terreni para rregullimit të shtratit

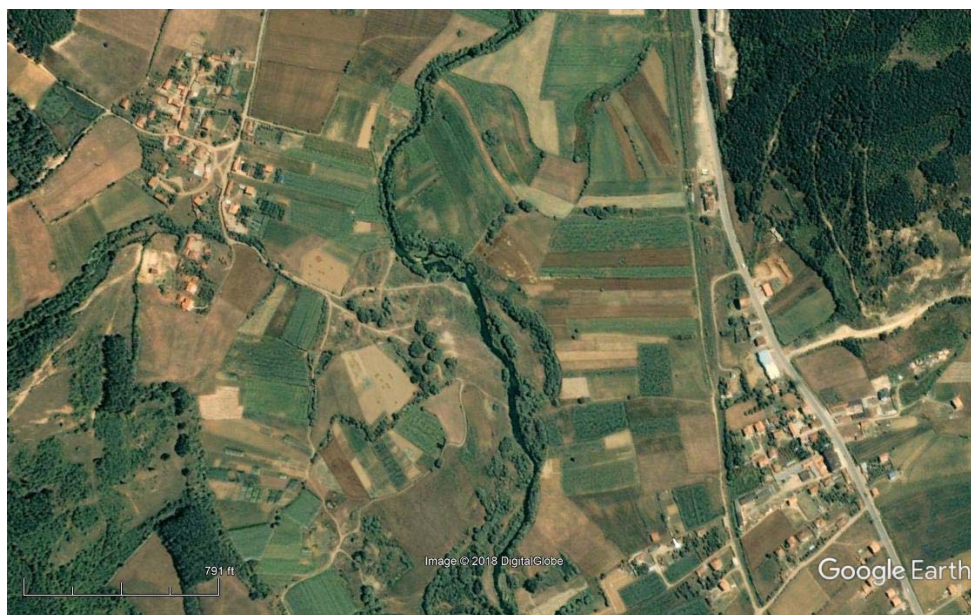
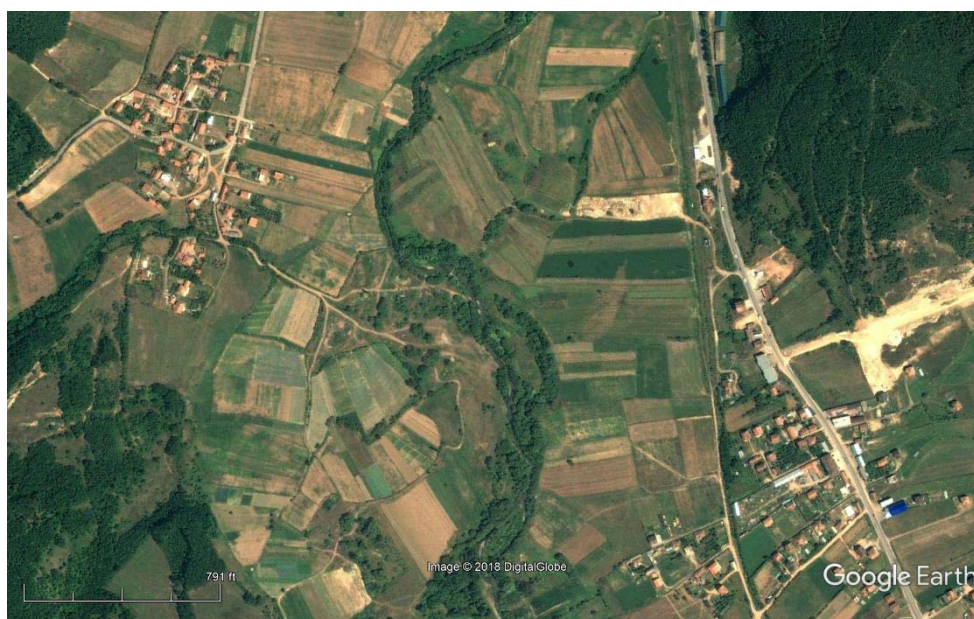
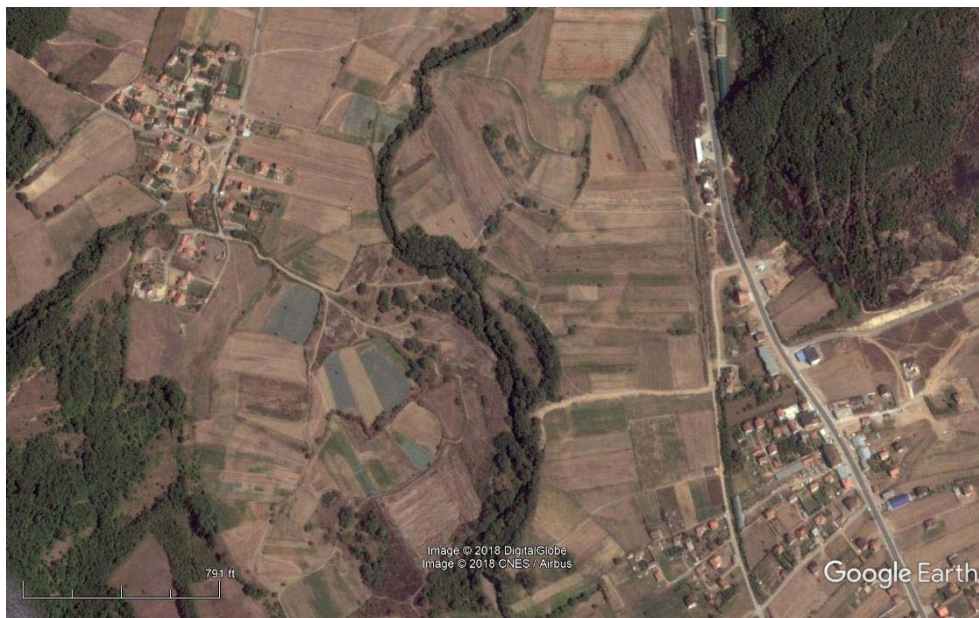
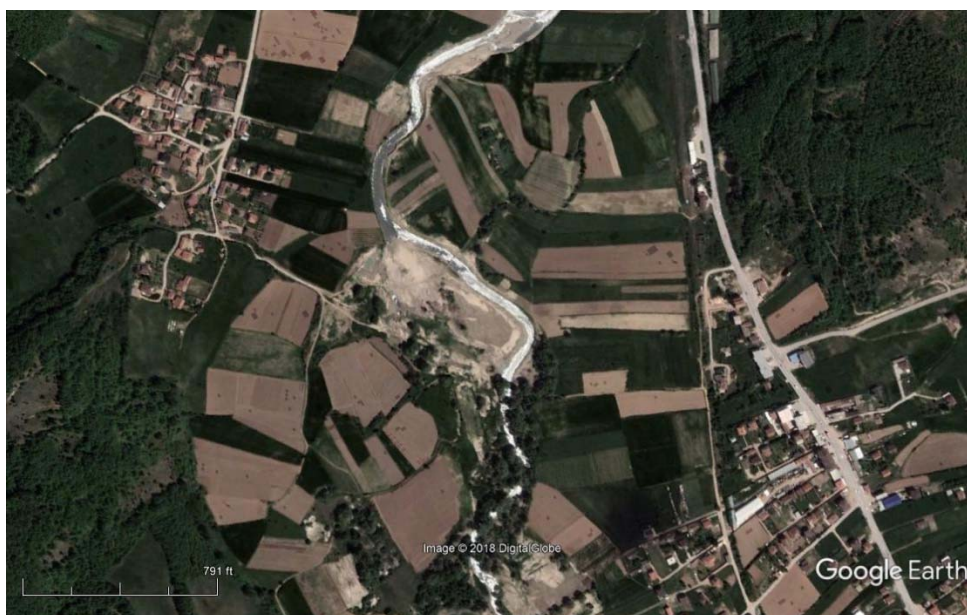
Më poshtë janë paraqitur foto nga lartë (Google Earth) të një segmenti të pjesës së shqyrtuar nga viti 2003-2018. Në foto shihet zhvillimi i erozionit dhe meandrimi i shtratit të lumit ndër vite.

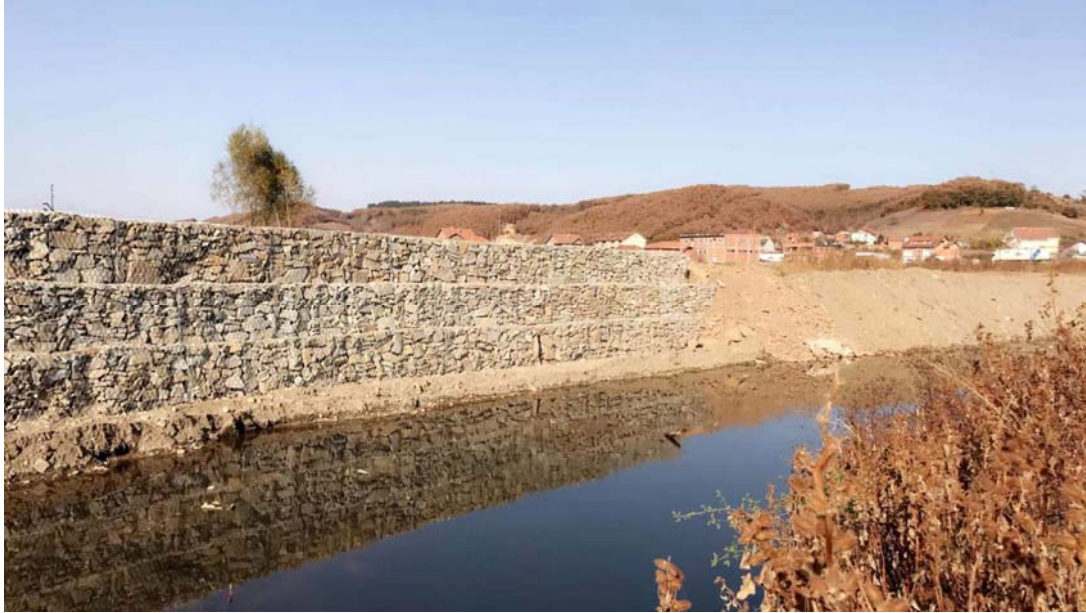
Figura 47 Pamja pas instalimit të gabionve

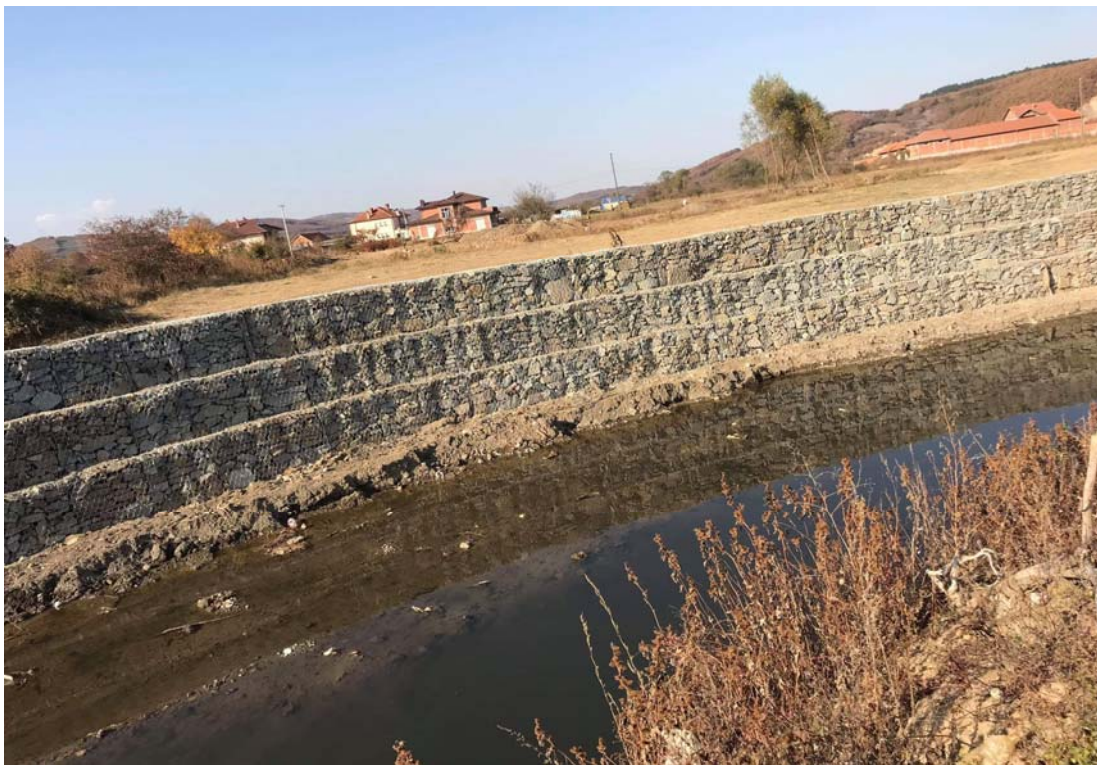
Figura 48 Mbrojta e kthesave me gabion

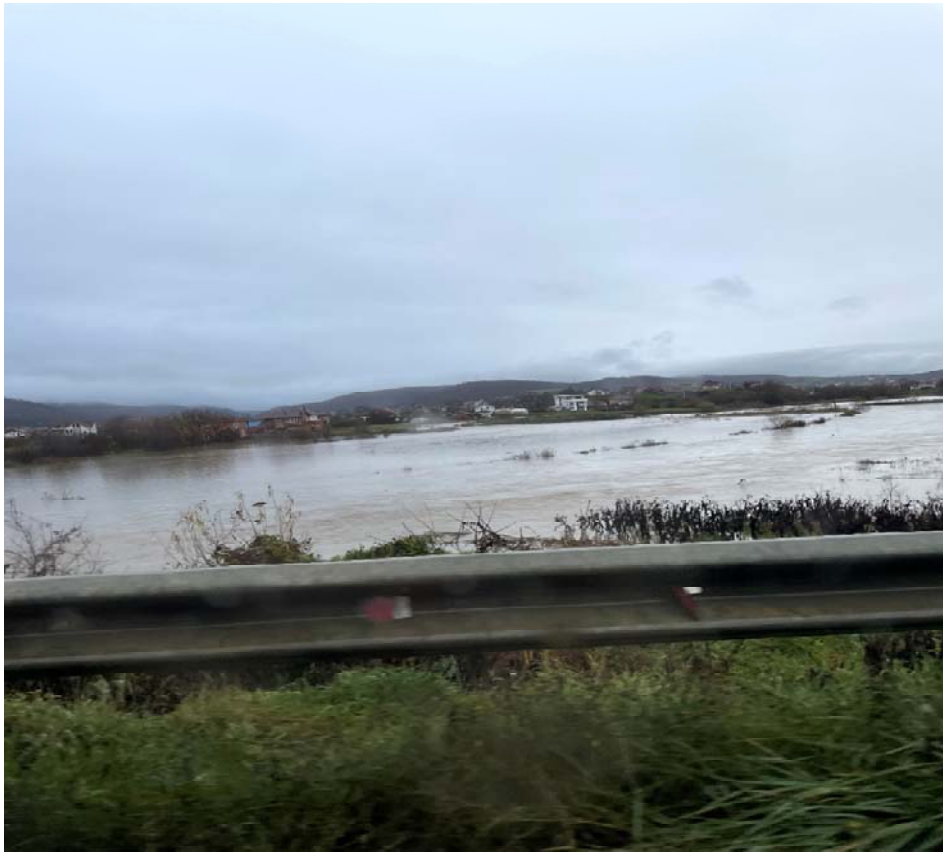
Pas vendosjes së gabioneve janë shfaqur edhe prurjet e mëdha siç shihen në fotot e më poshtme, ku vërehet qysh pas një viti përformanca e gabioneve.

Figura 49 Viti i parë pas vendosjes së gabioneve dalja e lumit nga shtrati (foto nga terreni, 2022)

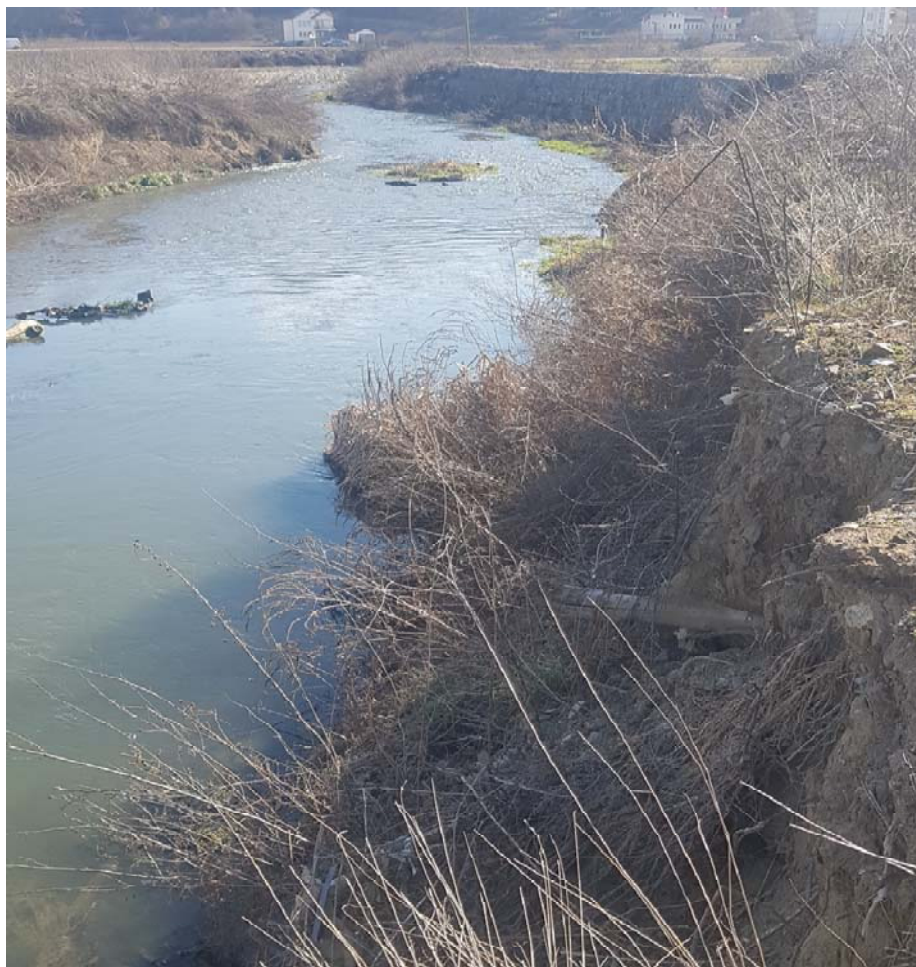
Erozioni është paraqitur në rrjedhën e poshtme, menjëherë pas kthesave ku është bërë mbrojtja.

Figura 50 Erozion i zhvendosur poshtë kthesës
